自然災害研究会の活動報告

2017年5月30日

特定非営利活動法人 事業継続推進機構(BCAO)
自然災害研究会

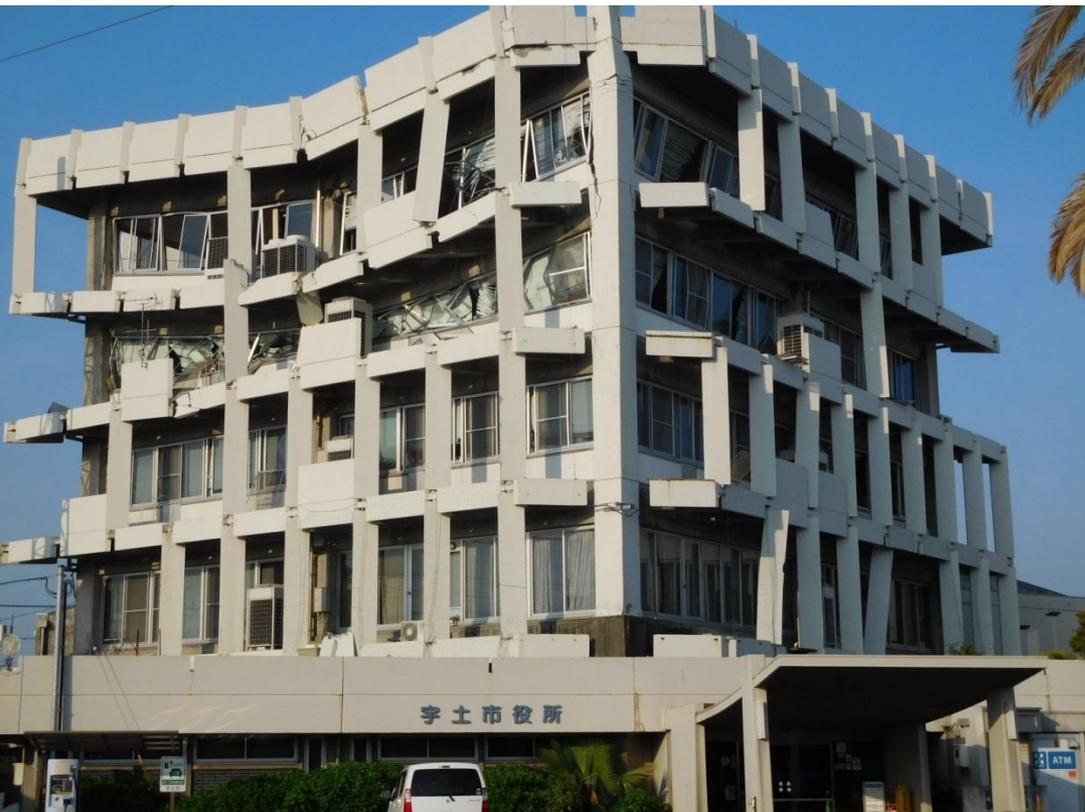
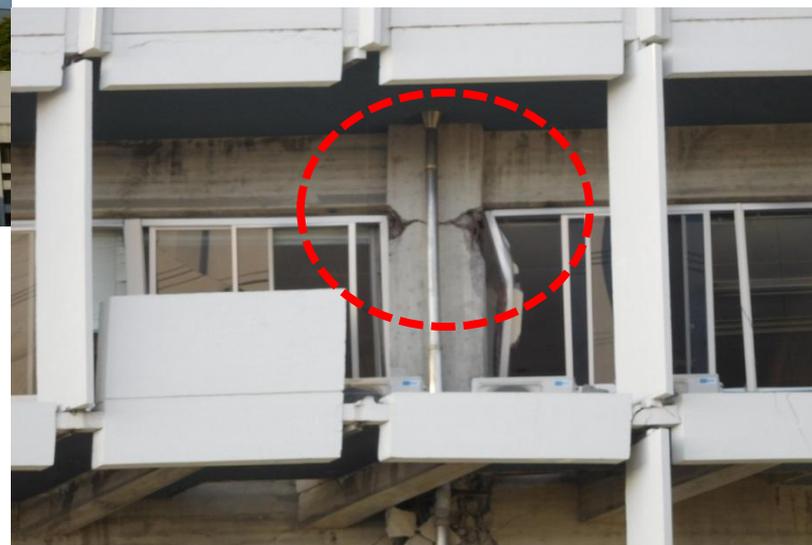
宇土市役所（拠点施設の機能支障）

RC造5階建

4, 5階部分の柱はり接合部の破損⇒築51年

⇒2003年に耐震診断

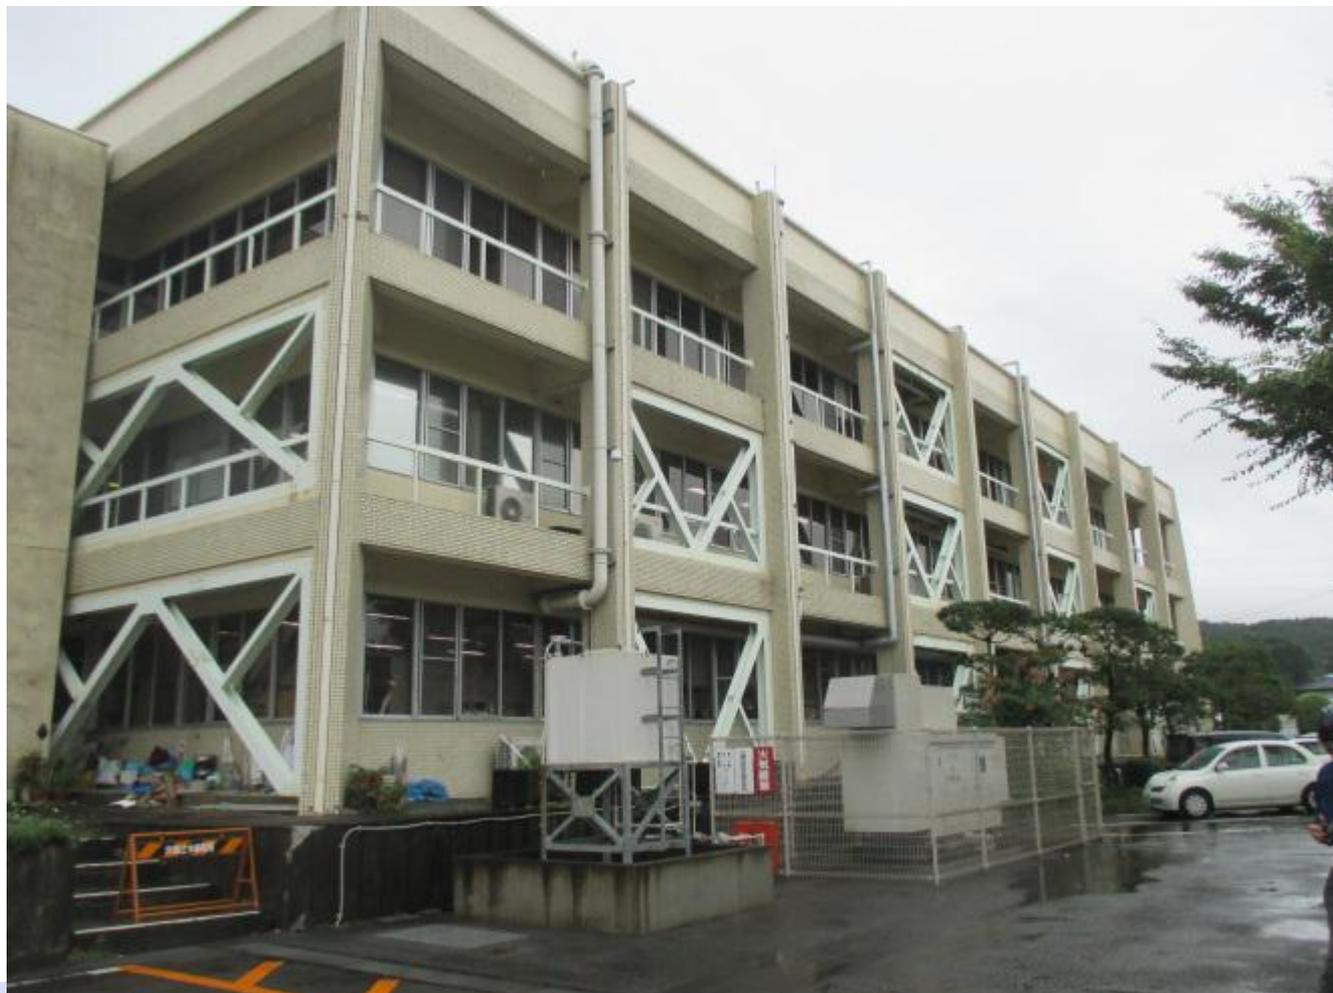
上益城総合庁舎

- ・1974年竣工、2010年耐震補強(外付け鉄骨フレーム)
- ・RC造、地上3階⇒外観上は被害少ない？

アプローチにテント：医療活動

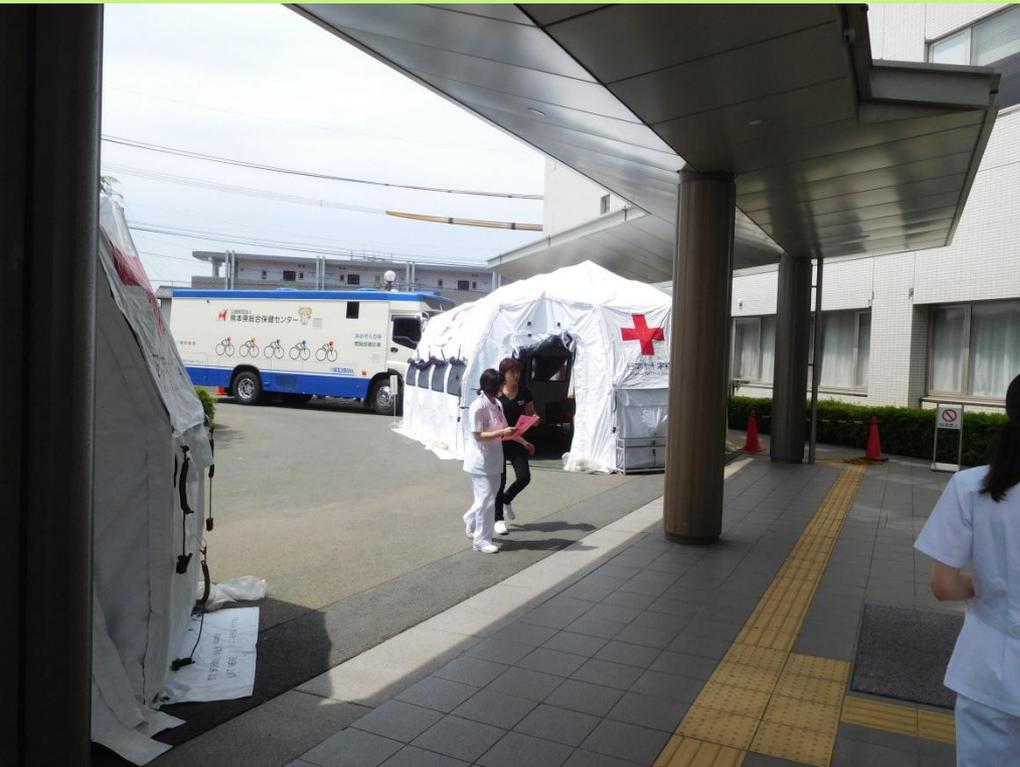
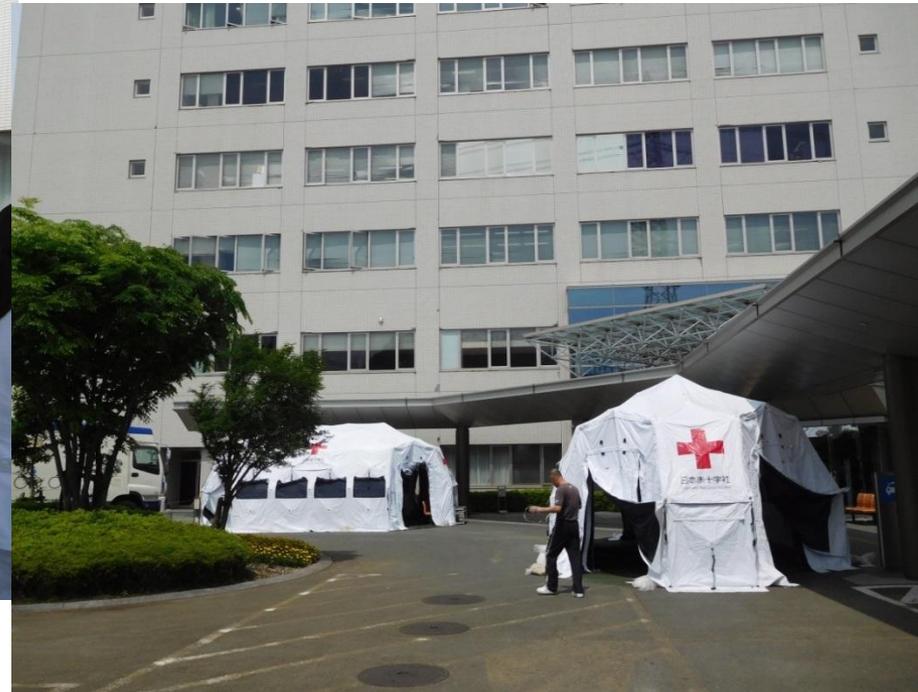
一部棟が立替え、免震化の
計画、延期
入院患者全員を転院、退院

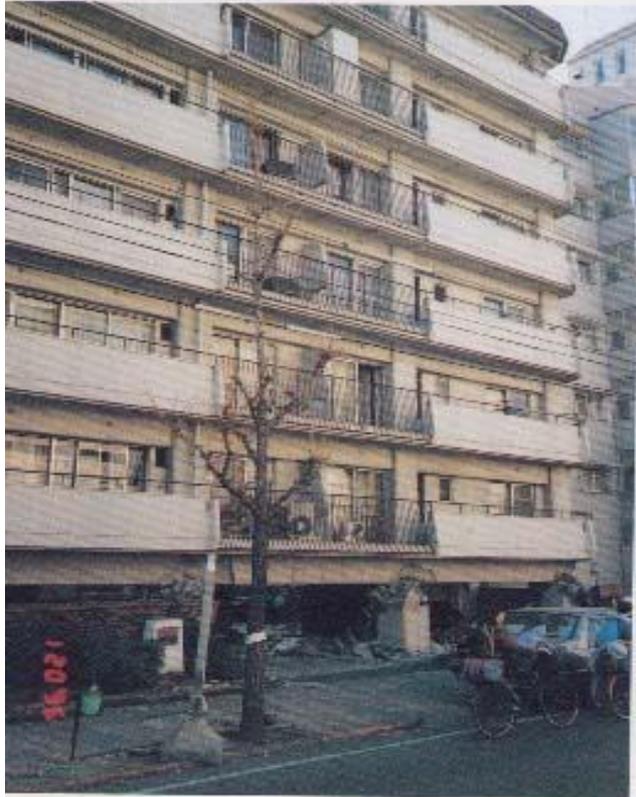
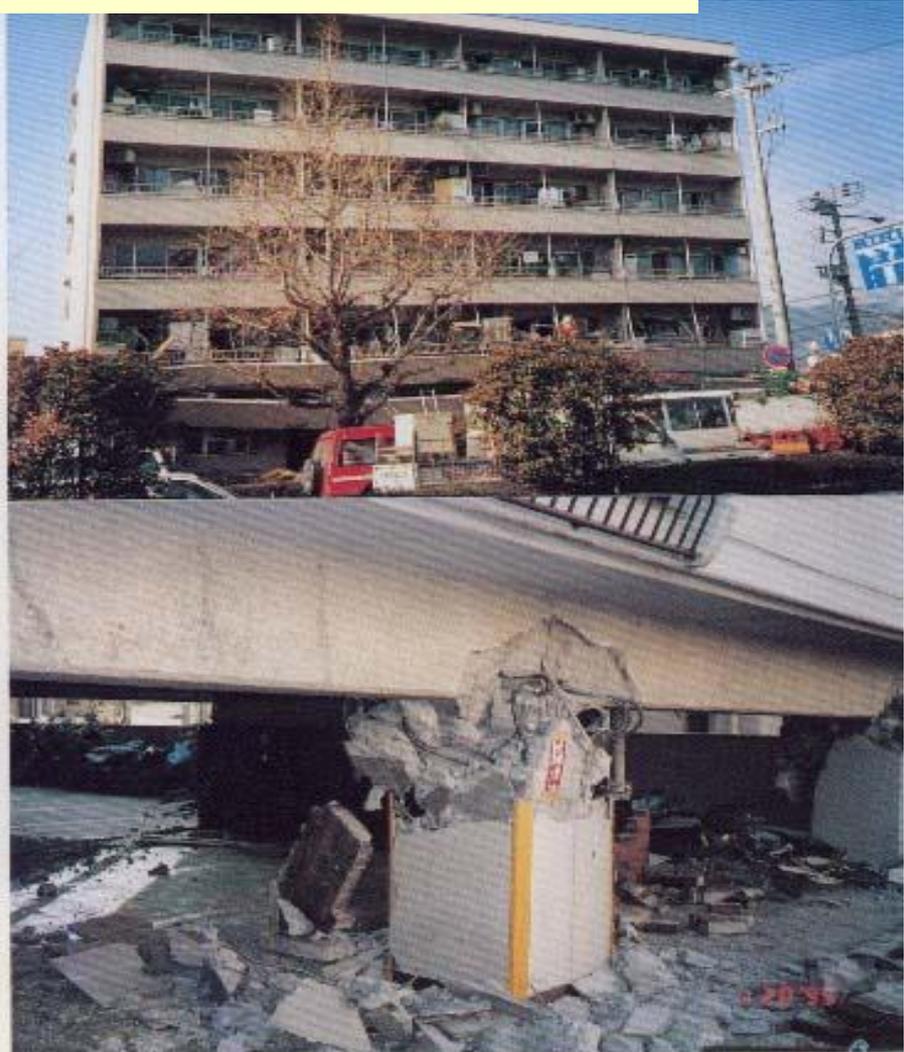
兵庫県南部地震

RC6階建てアパートの1階駐車場部分の損壊

(b) 1階駐車スペース
